ESTUDO GEOLÓGICO E GEOTÉCNICO

Local: **AMPLIAÇÃO DA ERPI FORNOS DO PINHAL, VALPAÇOS**

Perfis Geológico-Geotécnicos Interpretativos A-A', B-B', C-C' e D-D'

Desenho nº: **001.22.PRJ_02**

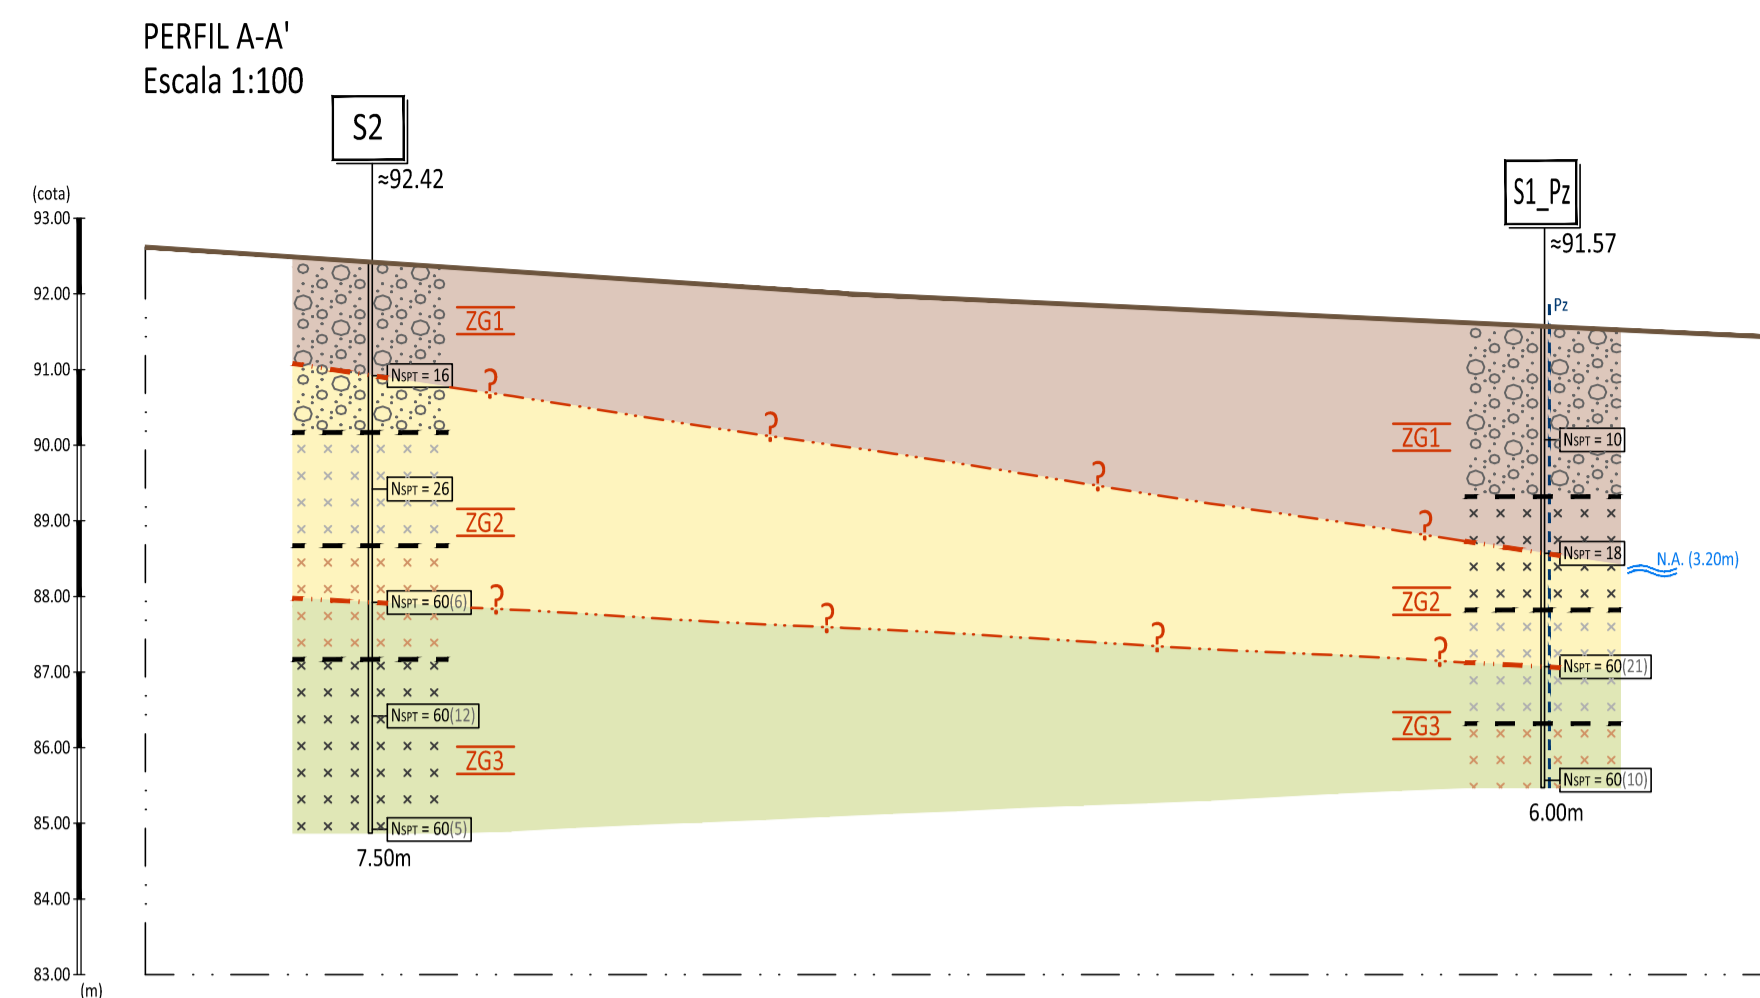
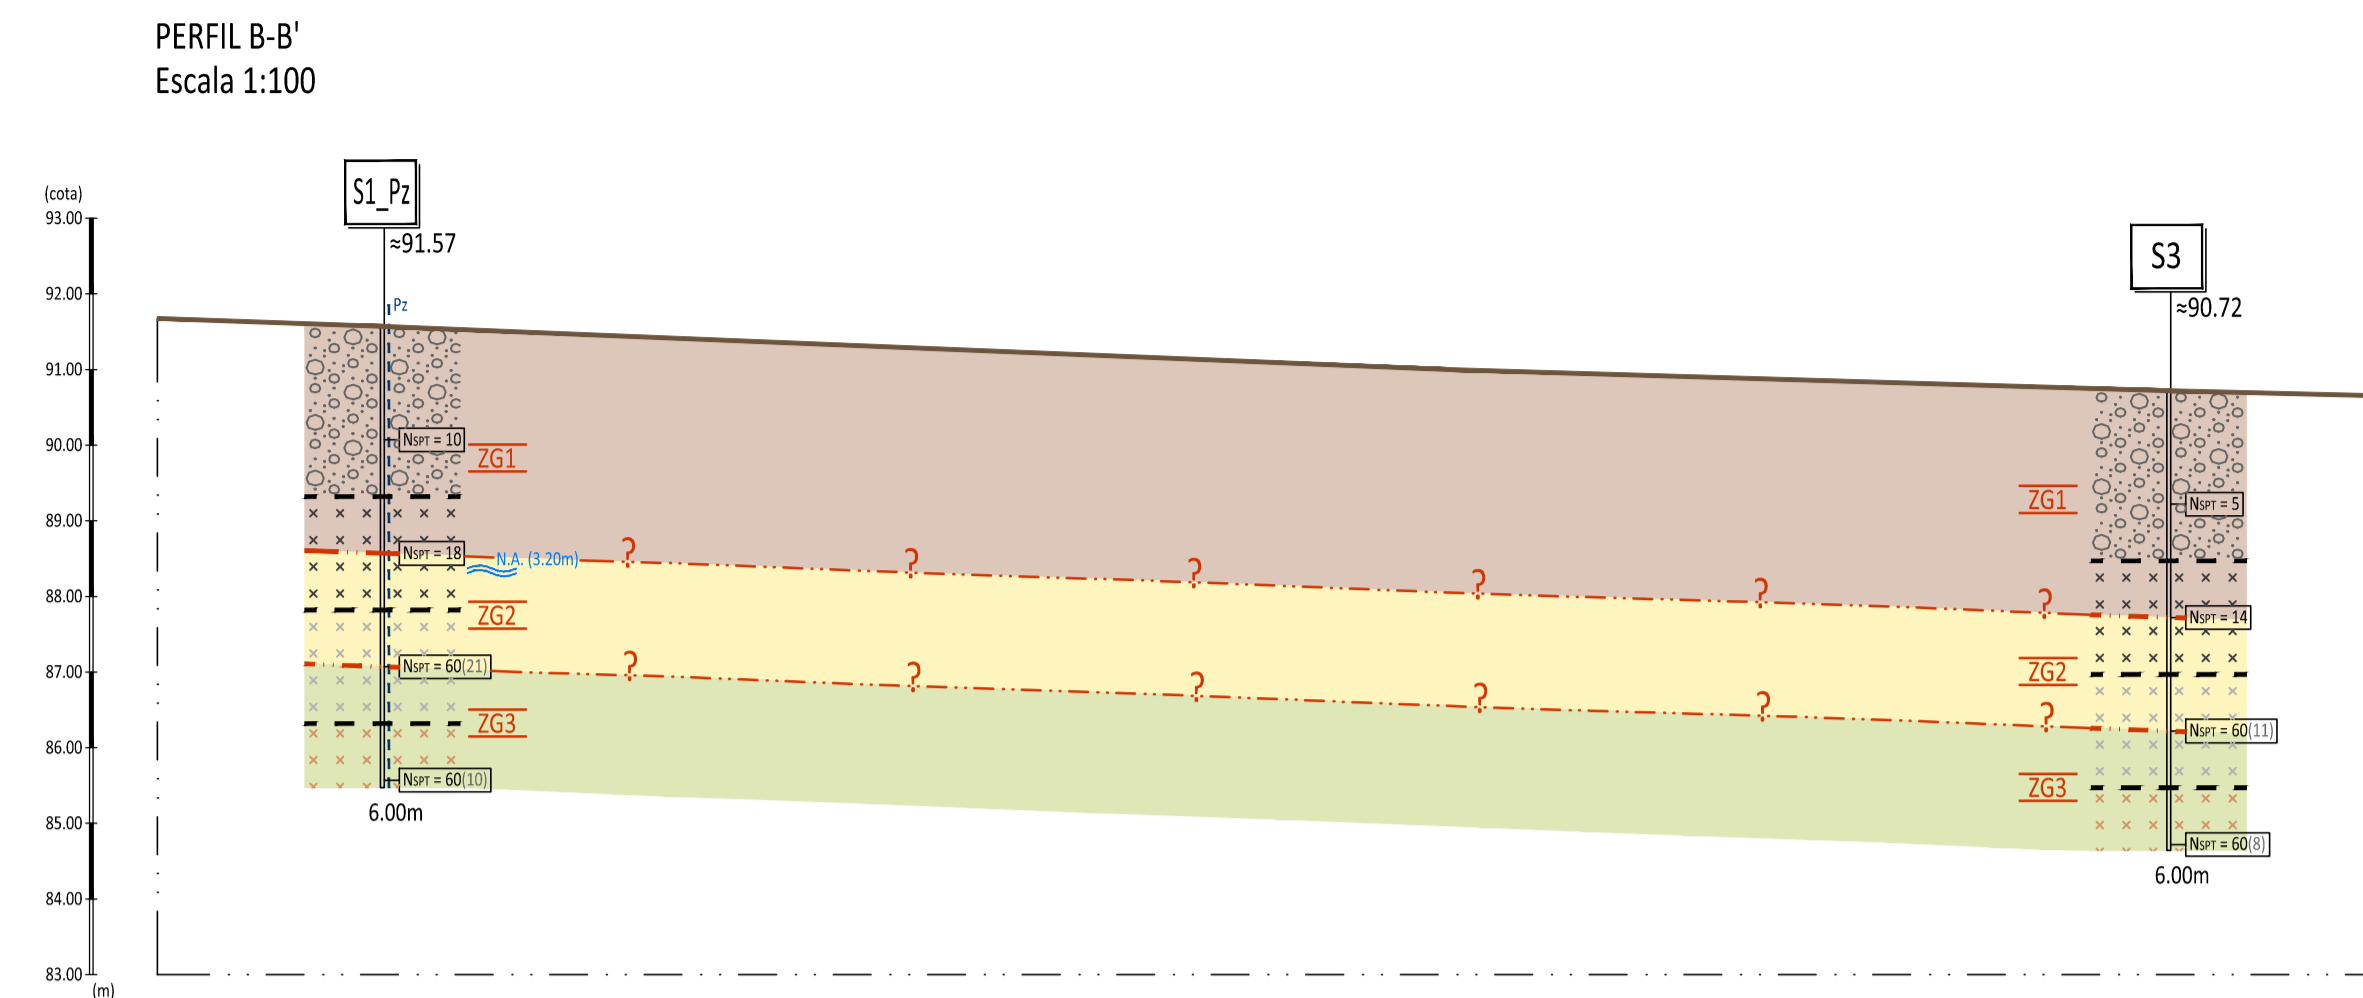
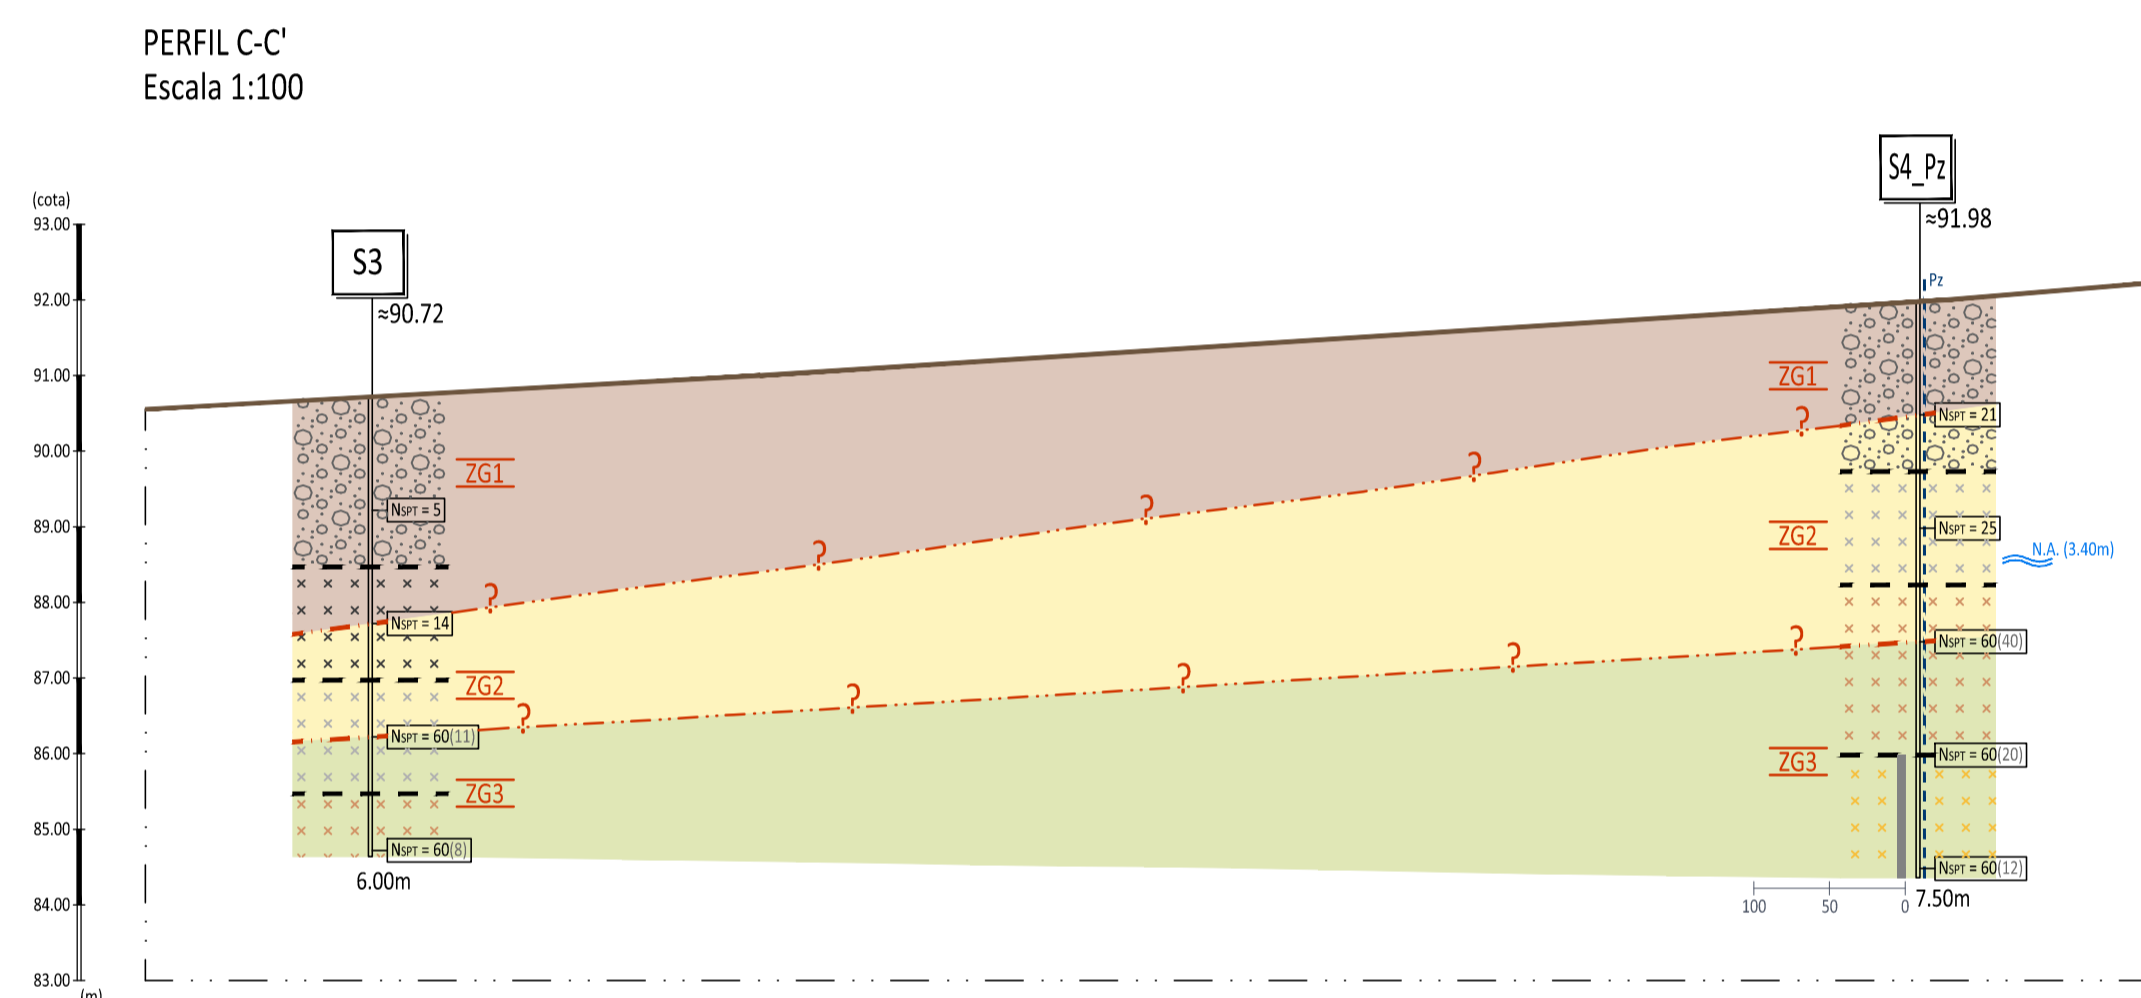
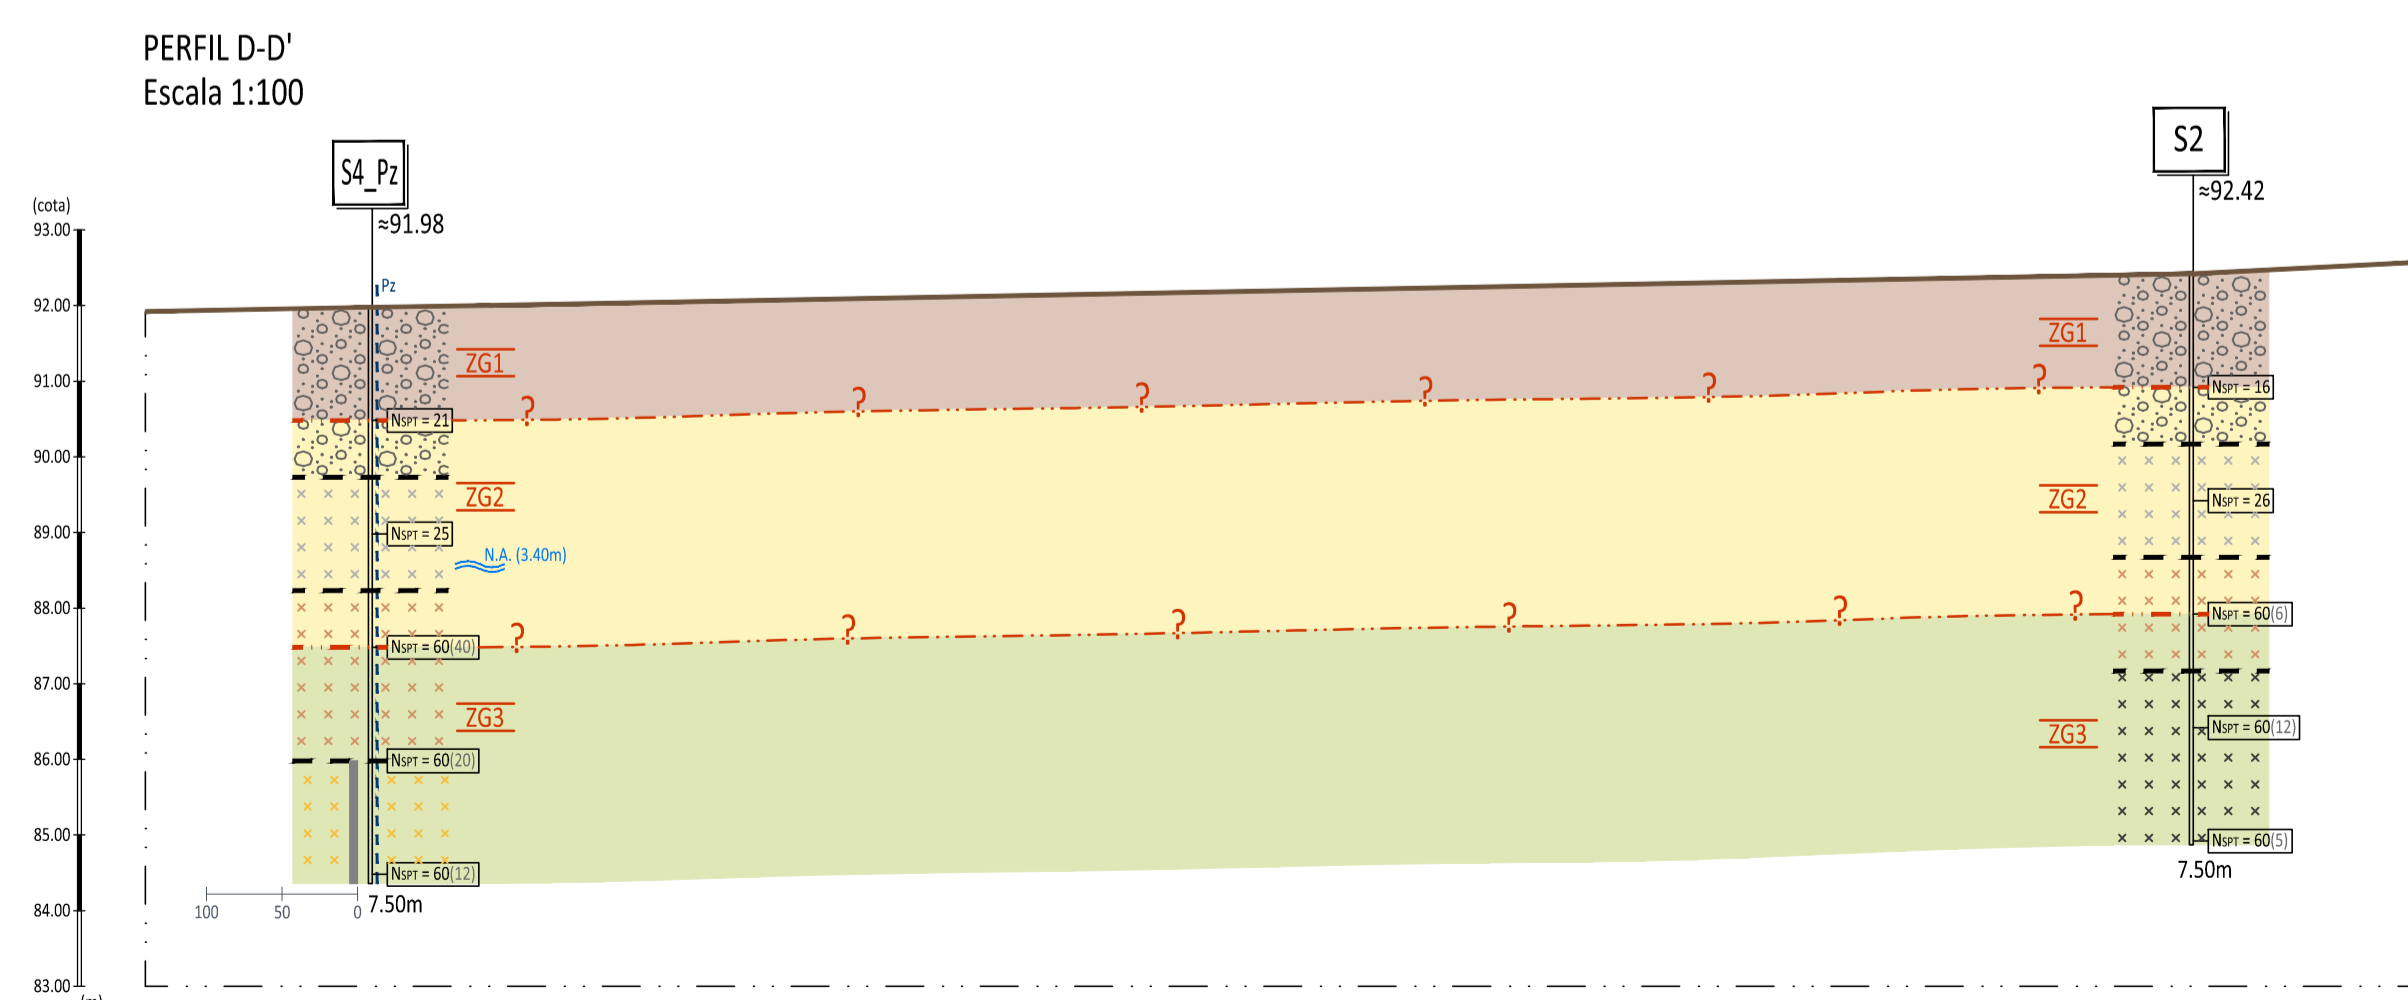
NOTA: A espessura aparente envolvente à sondagem é esquemática

Zona Geotécnica	Nurr	Peso Volumico y (kN/m³)	Ângulo de atrito interno φ (°)	Coesão C _v (kPa)	Módulo de deformabilidade E (MPa)	Tensões Admissíveis σ _v (kPa)	Descrição
ZG1	S - 10	15	22	-	8	< 100	Solos de cobertura graníticos arenosos, finos, de cor preta a cinzenta escura.
ZG2	14 - 26	16	26	-	16,5	300	Saibro granítico arenoso e areno-siltoso de cor cinzenta e castanha clara.
ZG3	≥ 60	18	33	-	37	900	Saibro granítico arenoso e areno-siltoso de cor cinzenta, castanha clara e amarelada.
